GLASBRUCH

Dieses Informationsblatt vermittelt Betroffenen Hintergrundwissen zu Glasbruch, die sich nach einer Lieferung von Sonnenschutzprodukten mit einem Glasbruch einer beschatteten Scheibe konfrontiert sehen. Wir zeigen mögliche Gründe für diesen Glasbruch auf und geben Tipps für sinnvolles Handeln.

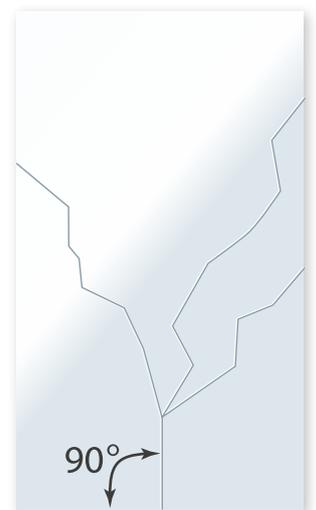
Auf dieser Grafik sind die typischen Glasbruchmerkmale zu sehen.

THERMISCHER GLASBRUCH BEI FLOATGLAS

Typische Merkmale eines thermischen Glasbruches:

- Riss beginnt in 90°
- Deltabildung
- willkürliche Richtungswechsel

1. Überprüfen Sie die durch den Monteur durchgeführte Montage des Sonnenschutzes auf sachgemäße Ausführung.
Stellen Sie die Montagesituation (z.B. Einsatz der Schrauben) und den Monteabstand fest, ggf. durch Abmessen und eine Skizze.
2. Zeichnen Sie das Rissbild der gerissenen Glasscheibe oder machen Sie Fotos.
3. Stellen Sie Informationen über die Umgebung der Scheibe fest:
 - In welcher Himmelsrichtung befindet sich das Fenster?
 - Gibt es Schlagschatten auf der gebrochenen Scheibe, z.B. durch neben- oder gegenüberstehende Gebäude, Dachüberstände, Sparren, Balkone, Bäume oder Büsche, Aufkleber oder sonstige Abdeckungen der Glasscheibe?
4. Erfragen Sie, ob noch weitere Fenster in dem Objekt betroffen sind und ob im Gebäude/an der Fassade gleichartige Schäden aufgetreten sind.
5. Vergleichen Sie, ob das aufgezeichnete Rissbild mit nebenstehendem Beispielbild übereinstimmt.

Stimmt die Skizze / das Foto mit dem Beispiel überein, liegt hier ein thermisch bedingter Spannungsbruch vor. Solche Brüche entstehen, wenn in der Scheibe zwei unterschiedlich stark temperierte Bereiche vorhanden waren und gleichzeitig eine Glasvorschädigung, z.B. Ausmuschelung oder Kerben am Scheibenrand etc., vorhanden war. — *Beispiel: Ein Baumschatten deckt eine Scheibenhälfte vor der Sonneneinstrahlung ab. Die andere Hälfte steht unter direkter Sonneneinstrahlung und wird stark erwärmt. In diesem Fall wird eine genaue Untersuchung der ursächlichen Kantenvorschädigung durch einen Glasfachmann oder einen Sachverständigen notwendig.*

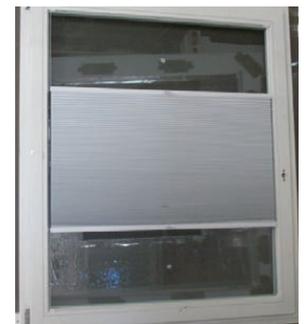
↑ Anordnung des Plissees während der Prüfung

- Ein in der Glasleiste montierter Sonnenschutz (verspannter, senkrechter Faltstore mit zwei Bedienungsschienen und frei beweglichem Behang) mit einem Stoff DUETTE®-Blackout, Farbe weiß (Maße 99×123 mm), wurde mittig angeordnet, so dass nur ca. die Hälfte der Scheibe beschattet wurde.
- Dieser Sonnenschutz wurde in einem kalorimetrischen Prüfstand einer Kühlung und einer anschließenden Bestrahlung mittels Metall-Halogenid-Lampen ausgesetzt.
- Es wurden Temperaturunterschiede der inneren Scheibenoberfläche erzeugt, die bei 39° C lagen.
- Bei der gewählten Anordnung des Sonnenschutzes und den mit dem IFT Rosenheim festgelegten Randbedingungen kam es zu keinem Glasbruch.

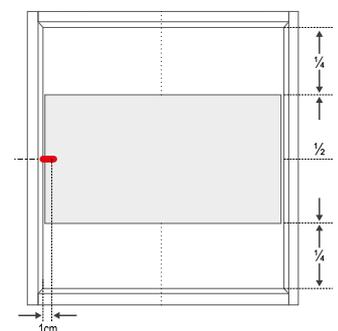
↓ Lage der Vorschädigung auf der Innenscheibe

- Der Versuch wurde unter identischen Randbedingungen mit einer in durchaus üblichem Maße vorgeschädigten Scheibe wiederholt. Die Vorschädigung erfolgte oberflächlich über 10 mm auf der Scheibenkante.
- Bei der gewählten Anordnung des Sonnenschutzes und den mit dem IFT Rosenheim festgelegten Randbedingungen kam es zu einem Glasbruch. Der Riss läuft unter einem Winkel von 90° von der vorgeschädigten Stelle zur Scheibenmitte und entspricht der Abbildung des Beispiels auf der ersten Seite.
